# 造園・建築改修技術習得のための古民家活用

## —兵庫県立大学大学院生による浦瀬邸の改修—

Utilization of old traditional house for learning landscaping and building renovation techniques  
- Renovation of "Uruse-tei" by University of Hyogo graduate students -

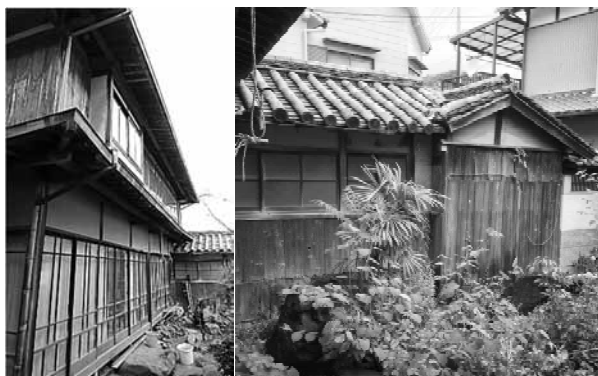
写真-1 建物外観 写真-2 水回り部分外観

本報告の対象地は南あわじ市福良地区にある空き家となった古民家である。この古民家は福良港近くにある商店・住宅地が立地する一角にあり、昭和初期に建てられた木造二階建ての建物(延べ床面積 150 m<sup>2</sup>)で、隣家や塀に囲まれた中庭(約 85 m<sup>2</sup>)付の物件である。この古民家は、所有者の妻が幼少期に居住していたものであり、現在は誰も住んでおらず、年に数回通気等を行うために管理する程度だったため、その作業を代わりに行い、部分的な補修や改修等を行うことを前提に所有者から無償で借り受けた(写真-1、写真-2、図-1)。建物は二階部分の一部床材が劣化しているが、一階部分はそのまま活用することができる保存状態である。外壁に関しては、一部はげ落ちている部分や板塀の木材が腐食しているなど、経年変化による痛みが見られる。屋根については瓦が一部落ちている部分が見られ、雨漏りが発生していることから早急に補修を行う必要がある。

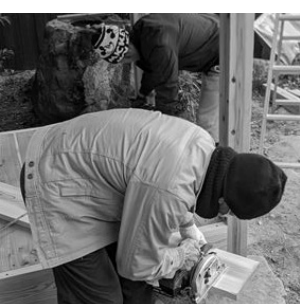
写真-8 デッキづくり

建物一階部分と中庭は人が集える程の空間があるため、補修等の維持管理以外の利活用も視野に入れた空間づくりを行った。中庭には大きな景石が10個以上据えられており、空間が狭くなっていることから、景石を一部移設することで平地空間を確保した。景石は人力では動かせないため、クレーンで吊り、指定場所への誘導方法や石の据え方について学んだ。また、広くなった中庭で体験イベントを行うことを想定して、靴を脱がなくても休憩ができる縁側から張り出した屋根付きデッキを作成した。デッキは職人から指導を受けて部材の切り出し、組み立てを行った(写真-8)。

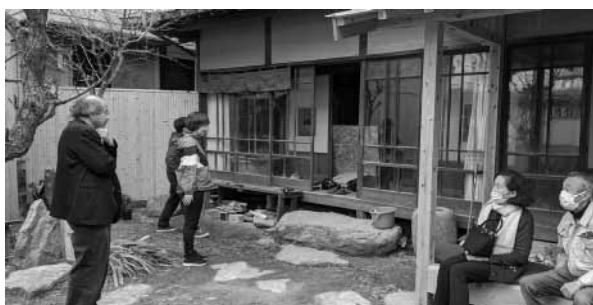
写真-11 竣工後

古民家改修後は、兵庫県立大学のコミュニティプランナー育成プログラムや子ども向けイベントの実施等で活用した。中庭では、中央部に多数据えられていた景石を外周に移設し（写真-9,10）、デッキを設けたことにより、所有者夫婦を交えて、この古民家の歴史や福良地区の街の様子について情報交流を行うことができた（写真-11）。また、庭の平地の確保を行う過程で撤去した植物や石材などを隣人に受け渡すなど、中庭を通じて近隣との交流も生まれた。
